IPネットワーク対応インターホンシステム

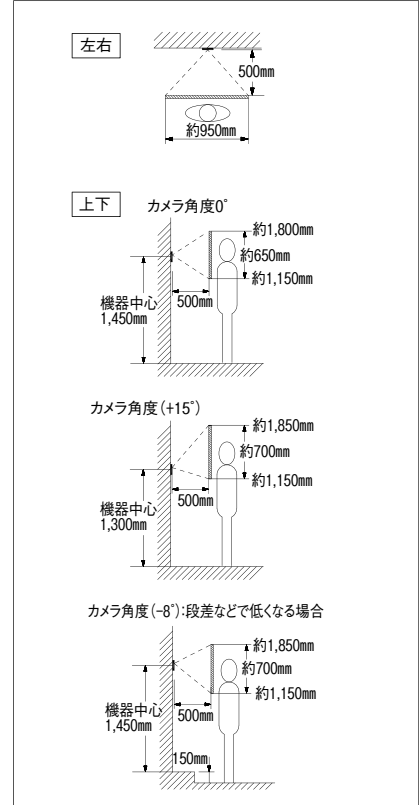
■カメラ付ドアホン端末撮像範囲

電源	PoE Class 0(IEEE802.3af準拠)
消費電流	待受時:35mA 最大時:110mA
通話方式	拡声自動交互通話
カメラ	1/4型カラーCCD
最低被写体照度	5ルクス
使用周囲温度	-10~+60°C
形状	壁取付型
